P.E.B.A.

"PIANO PER L'ELIMINAZIONE DELLE BARRIERE ARCHITETTONICHE"

365_A_SDP02

Gli itinerari: schede di analisi

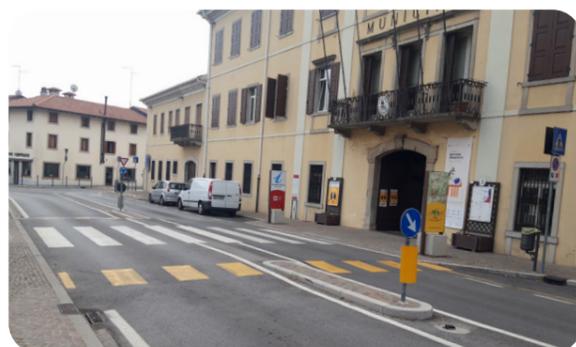
I.01 Via Umberto I - primo tratto

NOTE GENERALI: questo tratto del tracciato presenta diverse criticità dovute a punti di discontinuità del percorso pedonale. Sarebbe opportuno garantire almeno un percorso continuo e percorribile lungo l'itinerario, pertanto si suggerisce vivamente all'Amministrazione di valutare almeno il rifacimento dell'area evidenziata con linea tratteggiata, su cui sono presenti diversi dislivelli che limitano la percorribilità. Questo intervento non può essere definito e quantificato in questa sede, vista la complessità dell'intervento stesso, che dovrà necessariamente tenere conto delle interferenze con tutti i sottoservizi presenti, della presenza di attività commerciali che utilizzano parte del marciapiede, degli accessi alle proprietà private e della ridefinizione totale del piano quotato.

Si raccomanda di segnalare tutti gli attraversamenti pedonali presenti lungo la via, inserendo opportuna segnaletica verticale e se del caso elementi in rilievo (loges).

Di seguito si elencano alcuni interventi puntuali che potrebbero migliorare la percorribilità.

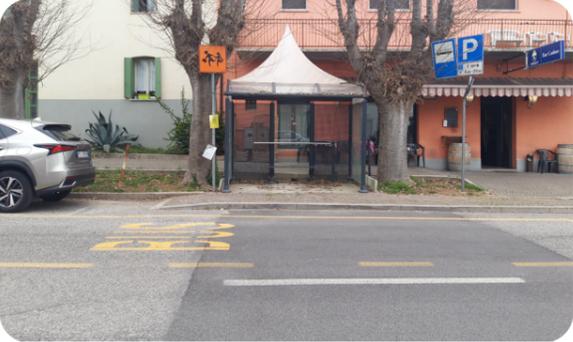
<p>In corrispondenza della fermata del TPL non è presente un attraversamento pedonale che permetta l'accesso in sicurezza alla fermata anche da chi proviene dal percorso pedonale sul lato opposto.</p>	<p>Si consiglia di inserire un attraversamento pedonale per garantire la continuità del percorso in corrispondenza della rampa di accesso al marciiede esistente, prevedendo il posizionamento di opportuna segnaletica verticale e di fasce con elementi in rilievo (loges) su ambo i lati.</p>	corpo	1.800,00	1	1.800,00
euro 1.120,00					
<p>1.01_2_5_5a-5c</p>

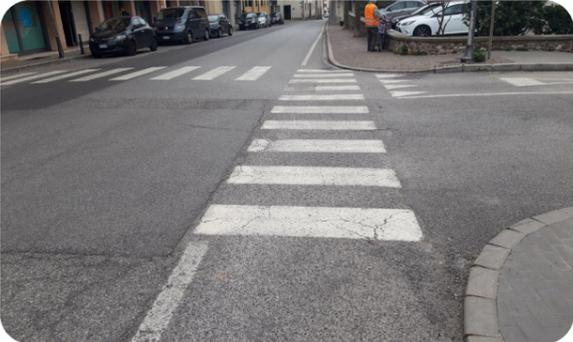
<p>Sull'attraversamento pedonale in corrispondenza di via Zanon, le segnalazioni tattilopiantari e la segnaletica verticale sono assenti.</p>	<p>Si prescrive l'inserimento di fasce con elementi in rilievo (loges) su ambo i lati dell'attraversamento.</p> <p>Si raccomanda di installare idonea segnaletica verticale su ambo i lati.</p>	corpo	360,00	2	720,00

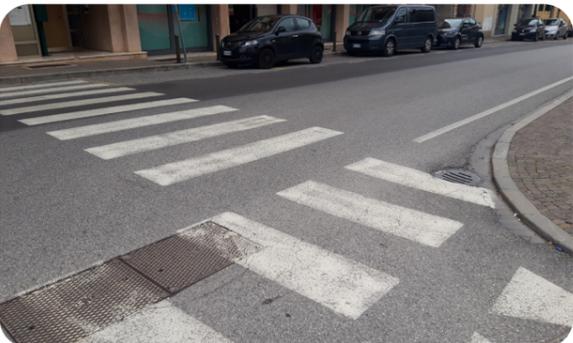
<p>Sull'attraversamento pedonale perpendicolare a quello su via Zanon, le segnalazioni tattilopiantari e la segnaletica verticale sono assenti.</p>	<p>Si prescrive l'inserimento di fasce con elementi in rilievo (loges) sul lato già in quota con la sede stradale.</p> <p>Si raccomanda di installare idonea segnaletica verticale su ambo i lati.</p>	corpo	360,00	1	360,00
		cad	200,00	2	400,00
euro 2.600,00					
<p>1.01_4_3_3b</p>

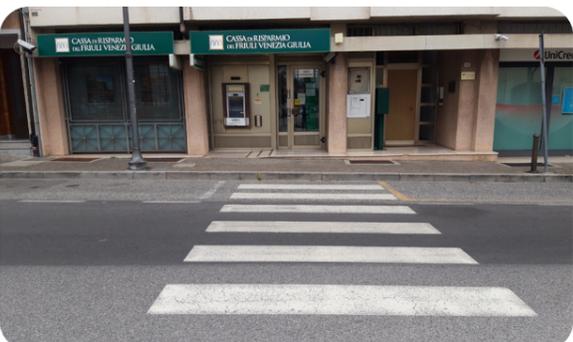
<p>Si rileva la mancanza di rampa di raccordo tra il marciiede ed il piano stradale in corrispondenza dell'attraversamento pedonale esistente.</p>	<p>Si prescrive la realizzazione di una rampa di raccordo con elementi di segnalazione in contrasto cromatico e l'inserimento di idonea segnaletica tattilo plantare (loges).</p>	corpo	2.600,00	1	2.600,00

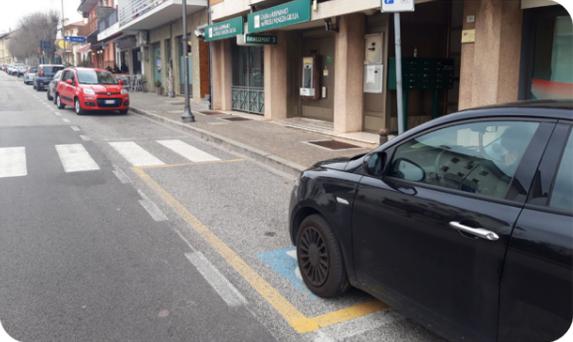
<p>Il posto auto riservato ai disabili nei pressi dell'intersezione con via Zanon non risulta a norma dal punto di vista dimensionale.</p>	<p>Si prescrive di ritracciare la segnaletica orizzontale prevedendo una dimensione minima di 2,20 m di larghezza e 6 m di lunghezza, con zebraure in coda.</p>	corpo	610,00	1	610,00
euro 1.000,00					
<p>1.01_6_3_3a</p>

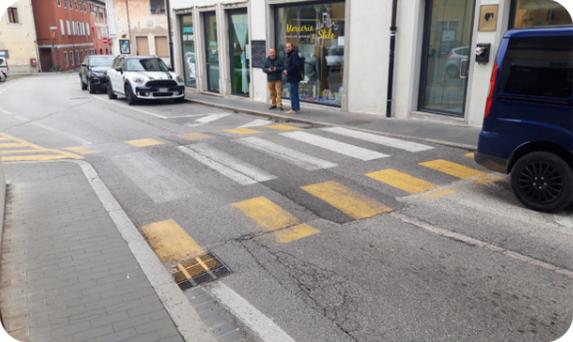
I.01_7_5_5a-5c	descrizione criticità	descrizione intervento/i parziale/i	costo/i parziale/i			
			u. m.	costo unitario	quantità	costo

Sull'attraversamento pedonale rialzato in corrispondenza di piazza Marconi, le segnalazioni tattilopiantari e la segnaletica verticale sono assenti.	Si prescrive l'inserimento di fasce con elementi in rilievo (loges) su ambo i lati dell'attraversamento. Si raccomanda di installare idonea segnaletica verticale su ambo i lati.	corpo	500,00	2	1.000,00
			cad	200,00	2	400,00
						euro 1.400,00
I.01_8_1_1a

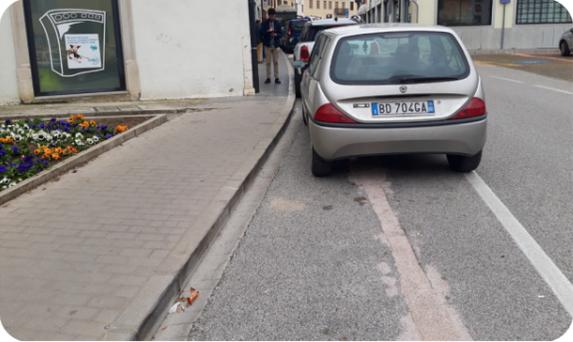
Il marciapiede in corrispondenza di piazza Marconi presenta un restringimento.	Si prescrive l'allargamento del marciapiede esistente nel tratto in cui risulta avere larghezza inferiore ai 90 cm.	corpo	4.000,00	1	4.000,00
						euro 4.000,00
I.01_9_3_3b

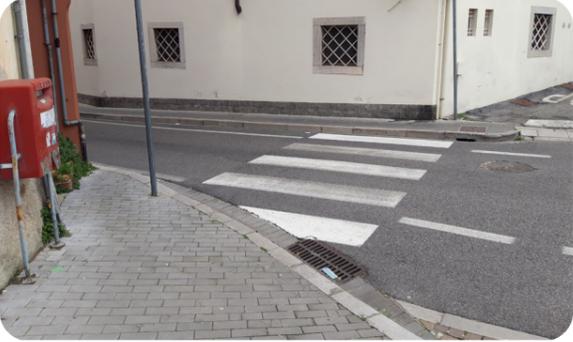
Si rileva la mancanza di rampa di raccordo tra il marciapiede ed il piano stradale in corrispondenza dell'attraversamento pedonale esistente su vicolo dei Nigris.	Si prescrive la realizzazione di una rampa di raccordo con elementi di segnalazione in contrasto cromatico e l'inserimento di idonea segnaletica tattilo plantare (loges).	corpo	2.000,00	1	2.000,00

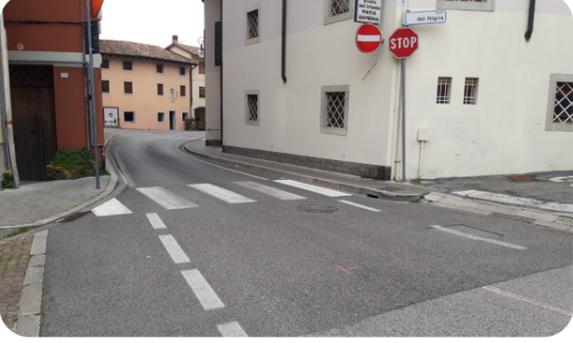
Sull'attraversamento pedonale in corrispondenza di vicolo dei Nigris, le segnalazioni tattilopiantari e la segnaletica verticale sono assenti.	Si prescrive l'inserimento di fasce con elementi in rilievo (loges) sul lato già in quota con la sede stradale. Si raccomanda di installare idonea segnaletica verticale su ambo i lati.	corpo	500,00	1	500,00
			cad	200,00	2	400,00
						euro 900,00

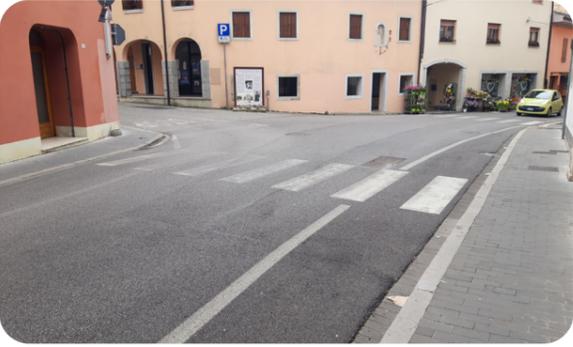
I.01_11_6_6a	descrizione criticità	descrizione intervento/i parziale/i	costo/i parziale/i				euro
			u. m.	costo unitario	quantità	costo

L'attraversamento pedonale in corrispondenza di via San Giacomo collega due marciapiedi di cui uno ha dimensioni inferiori ai 90 cm.	Si consiglia l'eliminazione dell'attraversamento pedonale per l'assenza di un percorso continuo su ambo i lati e vista la prossimità di altri punti di collegamento.	mq	60,00	20	1.200,00	1.200,00
I.01_12_5_5a-5c							euro 760,00

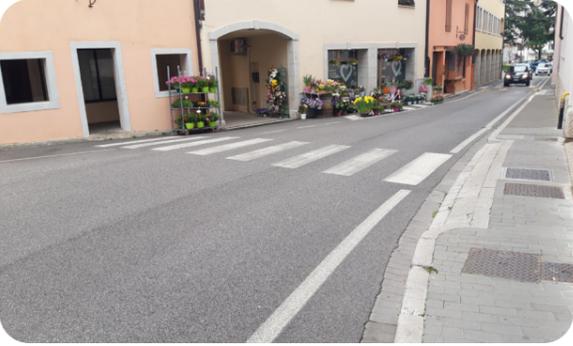
Sull'attraversamento pedonale in corrispondenza di via San Giacomo, le segnalazioni tattilopiantari e la segnaletica verticale sono assenti.	Si prescrive l'inserimento di fasce con elementi in rilievo (loges) sul lato opposto al passo carraio. Si raccomanda di installare idonea segnaletica verticale su ambo i lati.	corpo	360,00	1	360,00	
			cad	200,00	2	400,00	
I.01_13_3_3a							euro 200,00

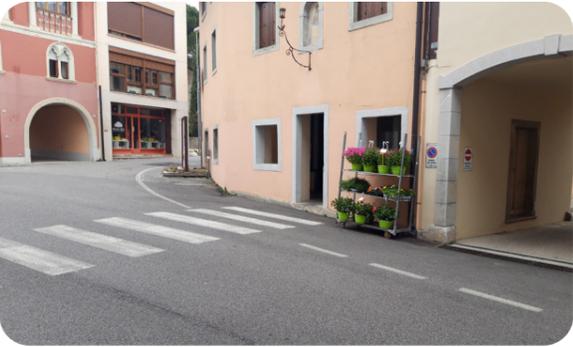
Si rileva la presenza di un gradino per accedere al percorso coperto su via San Giacomo.	Si prescrive l'inserimento di una rampa di raccordo tra il piano stradale e il percorso coperto.	corpo	200,00	1	200,00

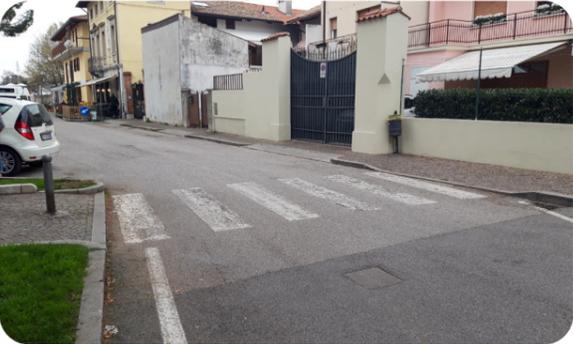
<p>I.02_1_5_5a-5c</p> <p>Sull'attraversamento pedonale in corrispondenza del parcheggio, le segnalazioni tattilopiantari e la segnaletica verticale sono assenti.</p>	<p>Si prescrive l'inserimento di fasce con elementi in rilievo (loges) su ambo i lati dell'attraversamento.</p> <p>Si raccomanda di installare idonea segnaletica verticale su ambo i lati.</p>	corpo	400,00	2	800,00	euro 1.200,00
		cad	200,00	2	400,00

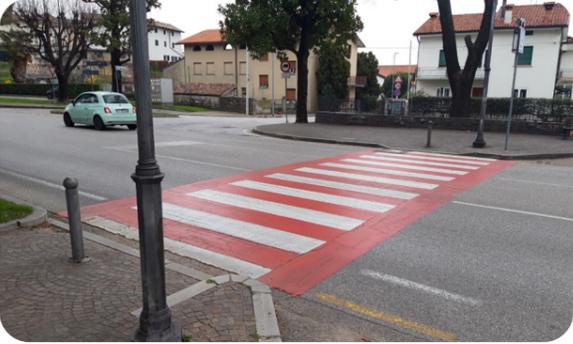
<p>I.02_2_5_5a</p> <p>L'attraversamento pedonale in corrispondenza delle fermate del TPL è ben segnalato. Si rileva la sola mandanza di segnaletica tattilopiantare.</p>	<p>Si prescrive l'inserimento di fasce con elementi in rilievo (loges) su ambo i lati dell'attraversamento.</p>	corpo	400,00	2	800,00	euro 800,00

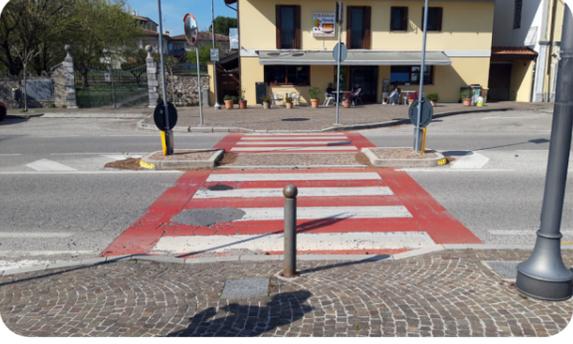
<p>I.02_3_5_5a</p> <p>L'attraversamento pedonale in corrispondenza delle fermate del TPL è ben segnalato. Si rileva la sola mandanza di segnaletica tattilopiantare.</p>	<p>Si prescrive l'inserimento di fasce con elementi in rilievo (loges) su ambo i lati dell'attraversamento.</p>	corpo	400,00	3	1.200,00	euro 1.200,00

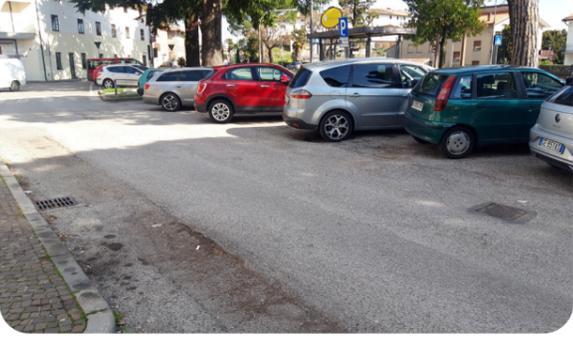
<p>I.02_4_4_4a-4b</p> <p>In prossimità delle fermate del TPL è presente un parcheggio, in cui non è collocato un posto auto riservato ai disabili.</p>	<p>Si consiglia di inserire uno stallo riservato in corrispondenza dell'attraversamento pedonale indicato con intervento <i>I.02_1_5_5a-5c</i>. Il posto auto andrà opportunamente segnalato con indicazioni verticali e orizzontali secondo normativa.</p>	corpo	960,00	1	960,00	euro 960,00

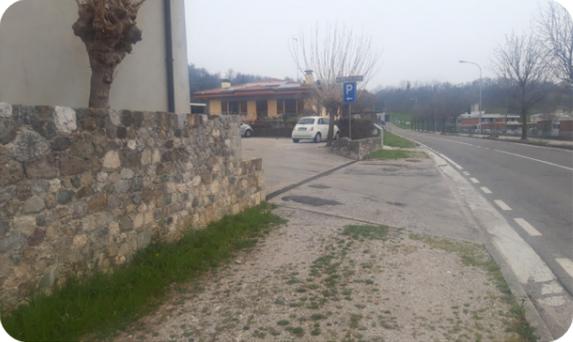
I.03_1_2_2a	descrizione criticità	descrizione intervento/i parziale/i	costo/i parziale/i				
			u. m.	costo unitario	quantità	costo

In corrispondenza dell'accesso al parcheggio di pertinenza del Museo Cjase Cocel, la pavimentazione risulta fortemente degradata.	Si suggerisce di ripristinare la superficie in conglomerato bituminoso nel tratto già pavimentato.	mq	60,00	40	2.400,00	euro 2.400,00

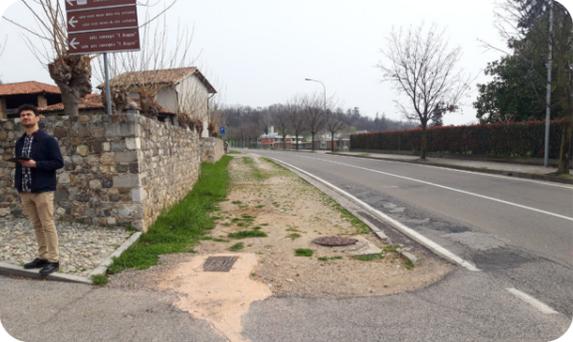
Tra il parcheggio di pertinenza del Museo Cjase Cocel e via Lisignana il marciapiede è assente.	Per dare continuità al percorso pedonale, si consiglia di realizzare un marciiede in calcestruzzo delle dimensioni del tratto attualmente in sterrato/manto erboso.	mq	240,00	200	48.000,00	euro 48.000,00

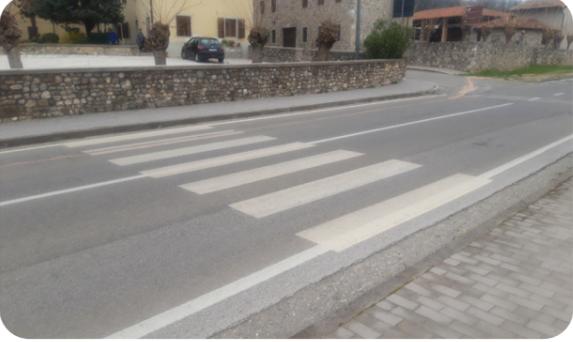
Si rileva la mancanza di rampe di raccordo tra il marciapiede ed il piano stradale in corrispondenza dell'attraversamento pedonale esistente.	Si prescrive la realizzazione di rampe di raccordo con elementi di segnalazione in contrasto cromatico e l'inserimento di segnaletica tattilo plantare (loges).	corpo	2.000,00	2	4.000,00	euro 4.000,00

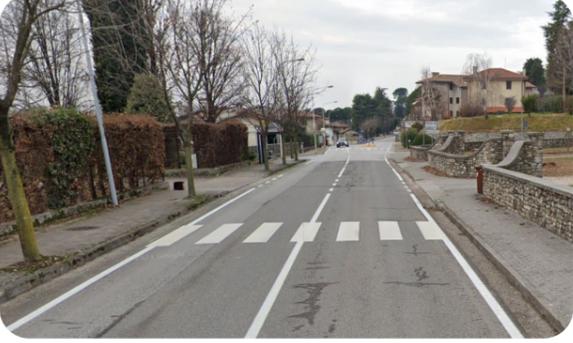
L'attraversamento pedonale non è adeguatamente segnalato.	Si prescrive l'inserimento di segnaletica verticale bifacciale su ambo i lati dell'attraversamento pedonale.	cad	200,00	2	400,00	euro 400,00
						costo totale interventi:	euro 54.800,00
						costo totale interventi arrotondato per imprevisti:	euro 60.300,00
