P.E.B.A.

"PIANO PER L'ELIMINAZIONE DELLE BARRIERE ARCHITETTONICHE"

365_A_SDP01

Gli spazi aperti pubblici: schede di analisi

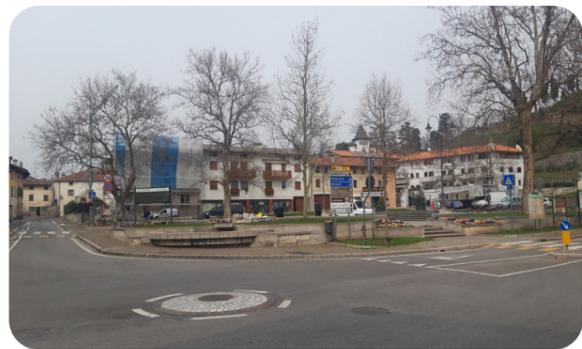
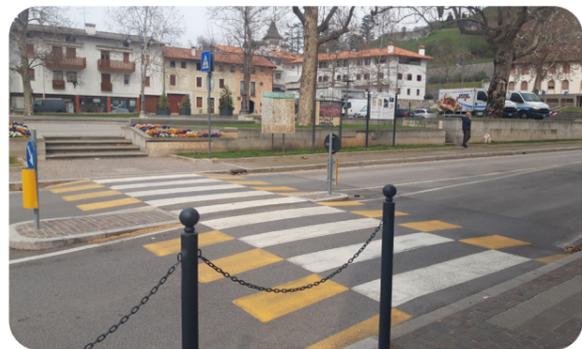
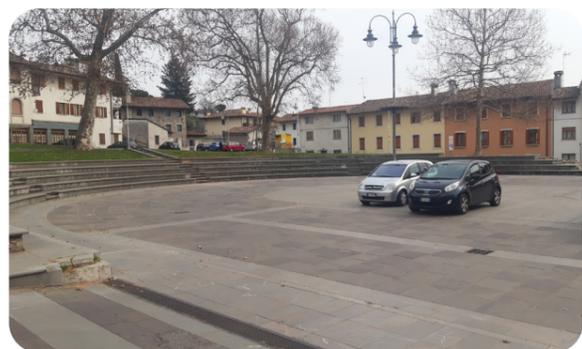
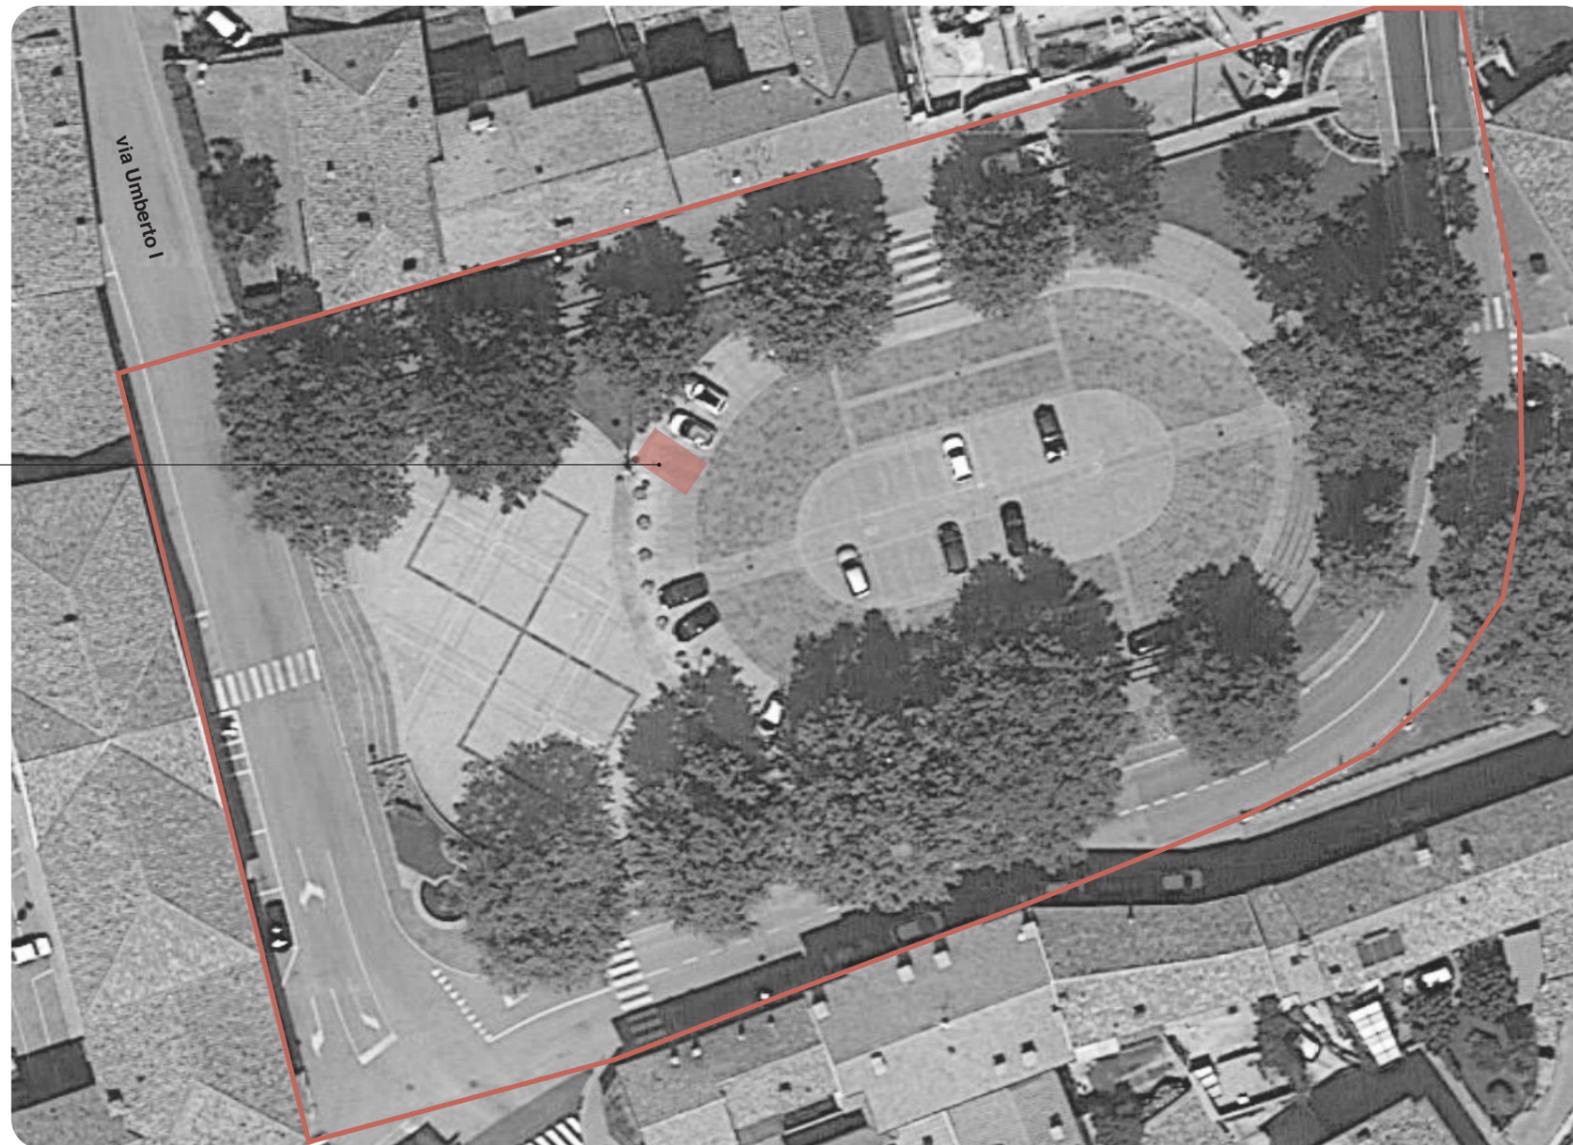
S.01_1_4_4a-4b

NOTE GENERALI: per la conformazione naturale del terreno, questo spazio si presenta organizzato su diversi livelli, collegati tra loro sia da rampe di scale che da percorsi pavimentati con minima pendenza. Questi ultimi non presentano particolari problematiche legate alla loro percorribilità. Tutti gli attraversamenti pedonali esistenti sono ben segnalati.

L'area destinata a parcheggio non presenta uno spazio di sosta riservato ai disabili.

Si prescrive la creazione di un posto auto dedicato in prossimità del percorso pavimentato che collega l'interno della piazza al marciiede perimetrale.
Lo stallo andrà segnalato con indicazioni orizzontali e verticali secondo normativa.

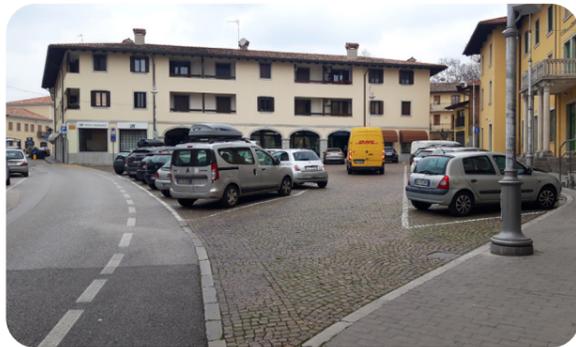
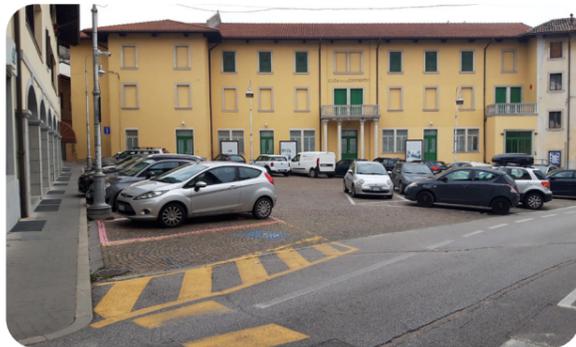
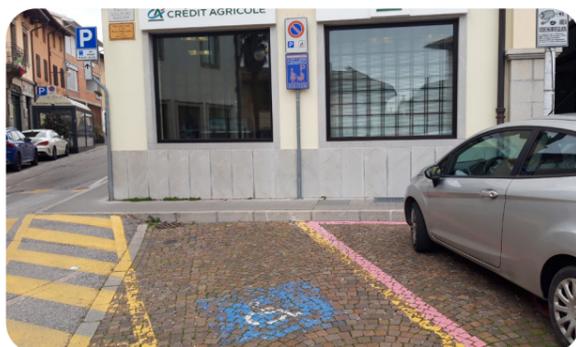
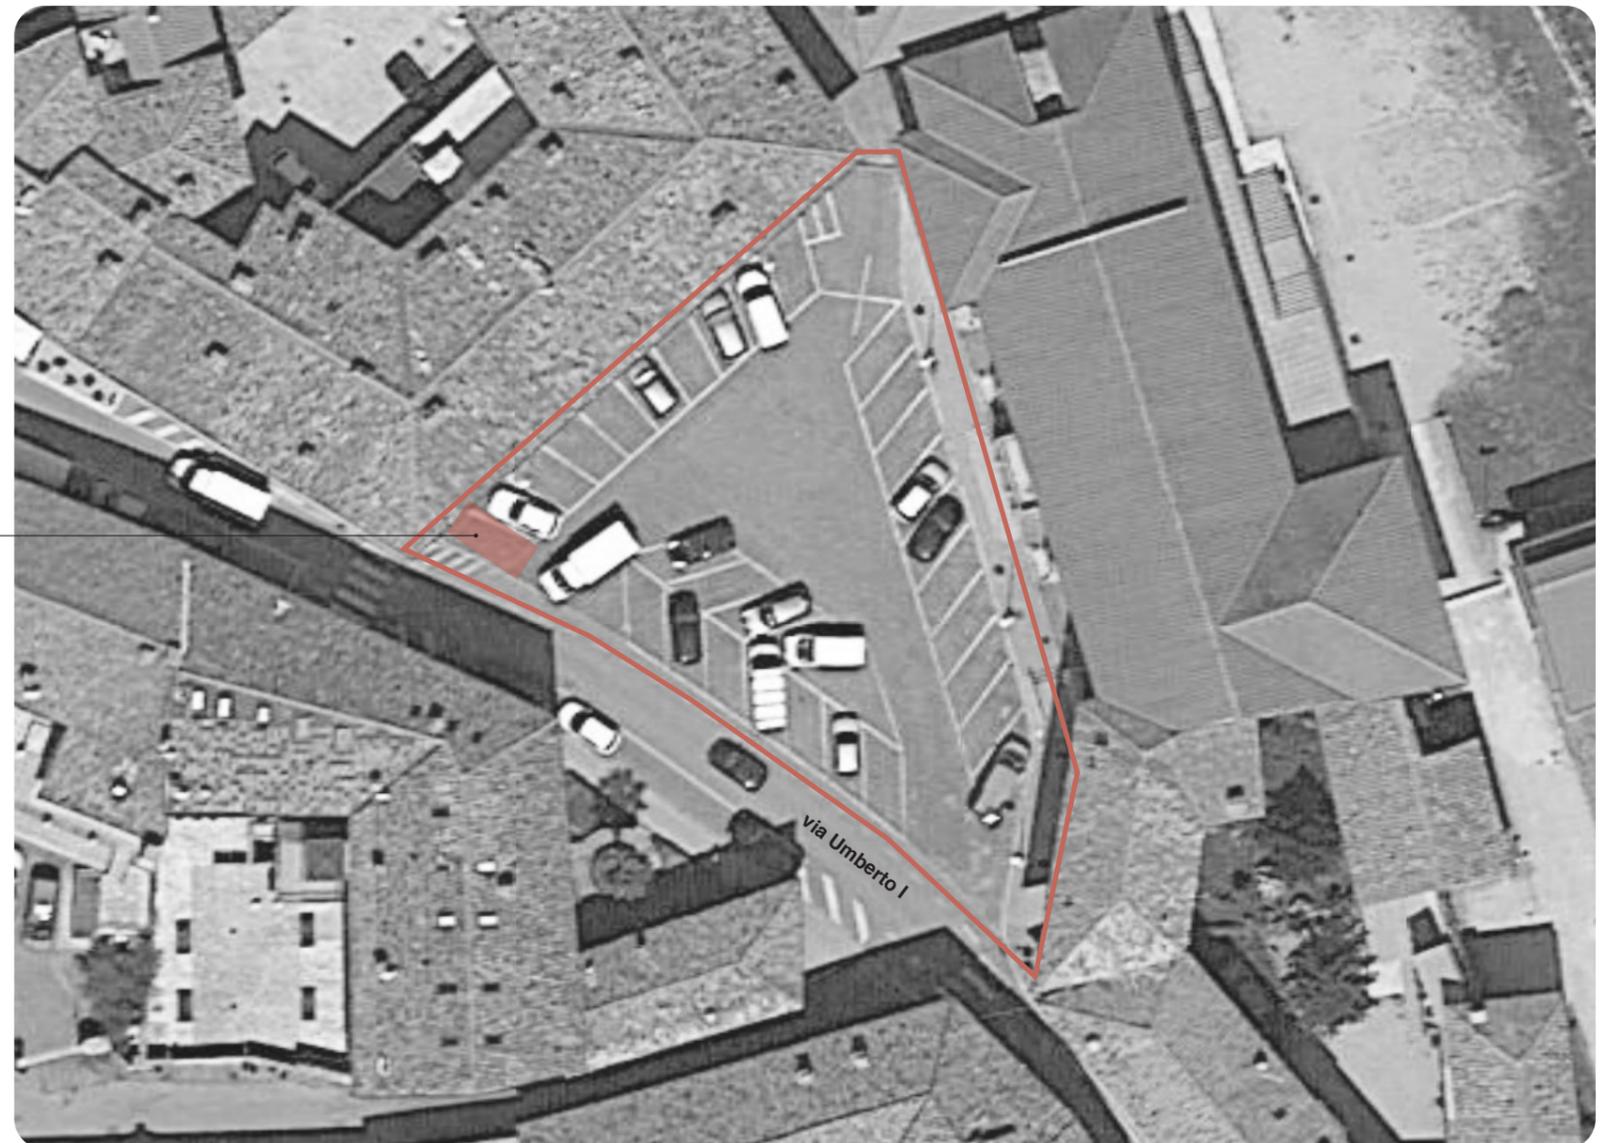
S.02_1_4_4b

Il parcheggio riservato ai disabili è segnalato e collocato in posizione idonea.

Si consiglia di ritracciare la segnaletica orizzontale del posto auto riservato, per una migliore visualizzazione dello stesso.

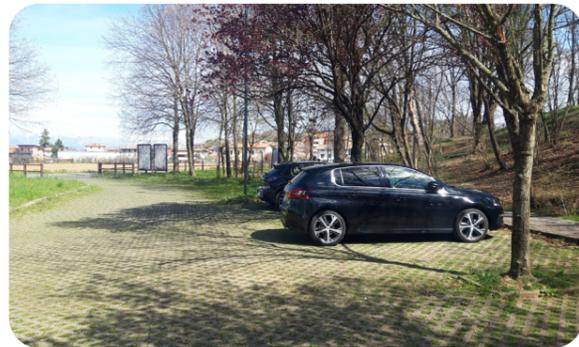
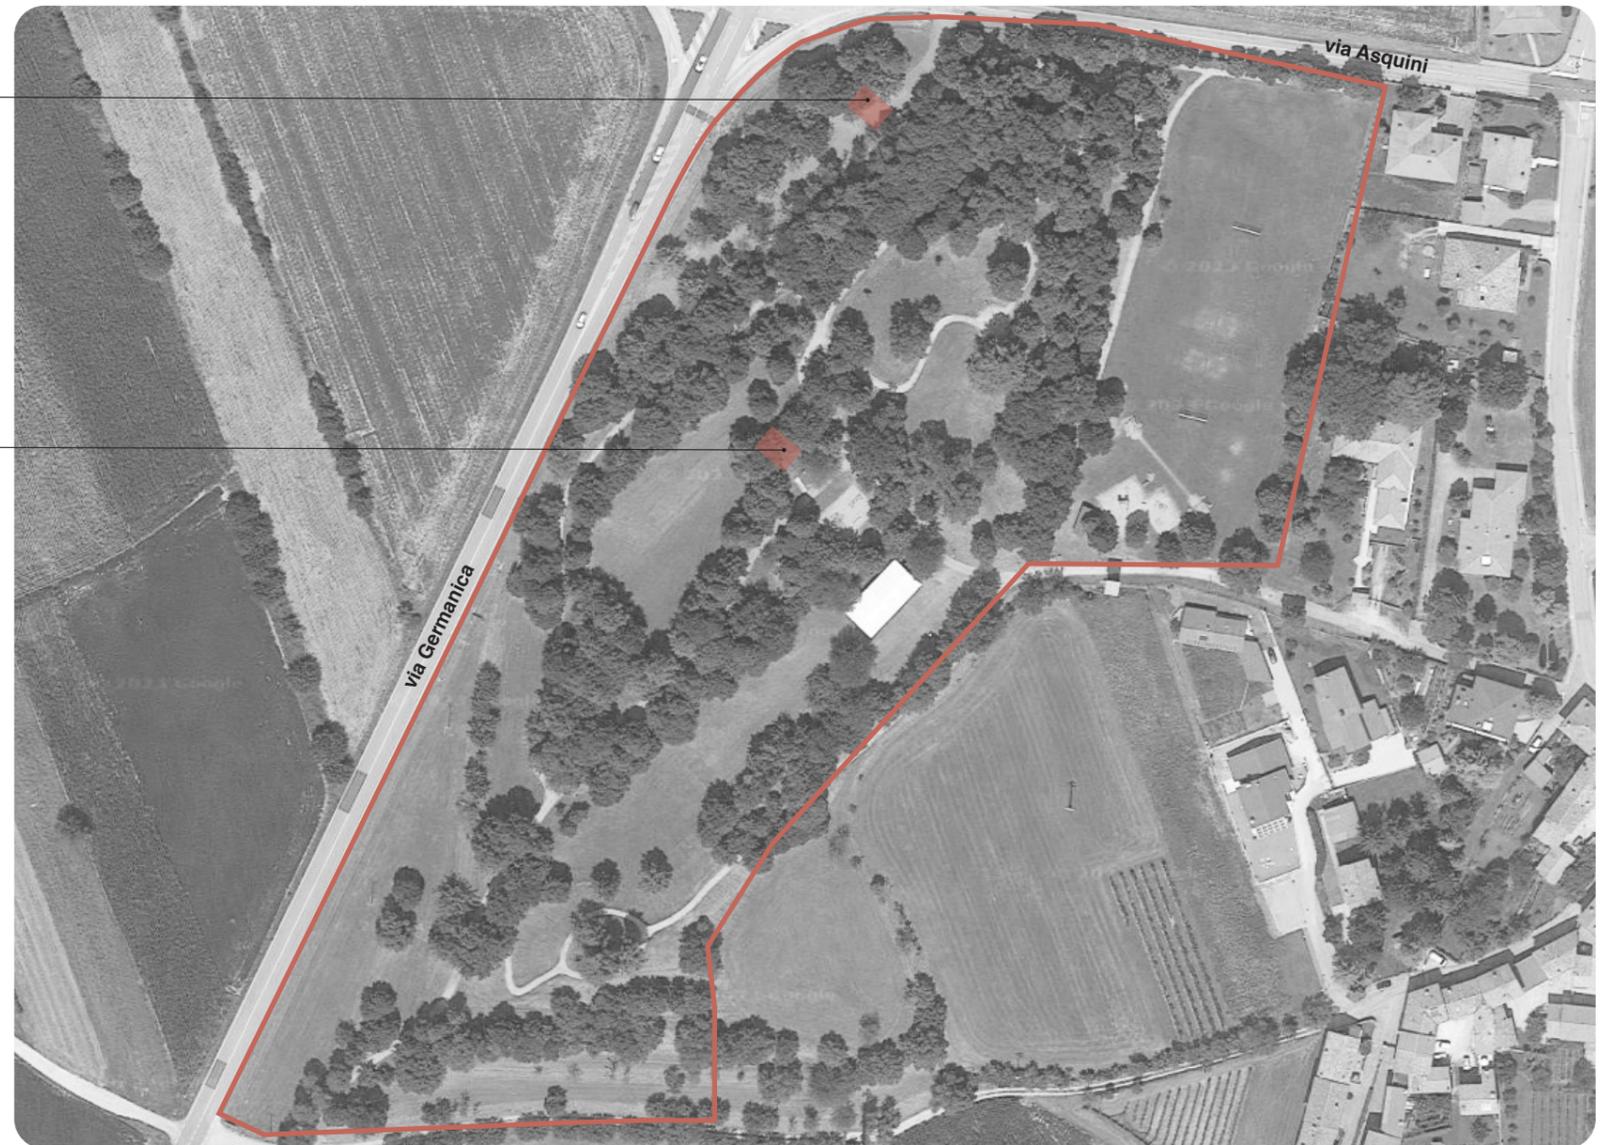
S.03_1_4_4a

descrizione criticità
L'area destinata a parcheggio non presenta uno spazio di sosta riservato ai disabili.

Si consiglia l'inserimento di un posto auto dedicato in prossimità del percorso pavimentato che collega il parcheggio al marciiede e successivamente ai percorsi pedonali interni al parco.
Vista la pavimentazione esistente, si ritiene opportuno al momento inserire solamente idonea segnaletica verticale.

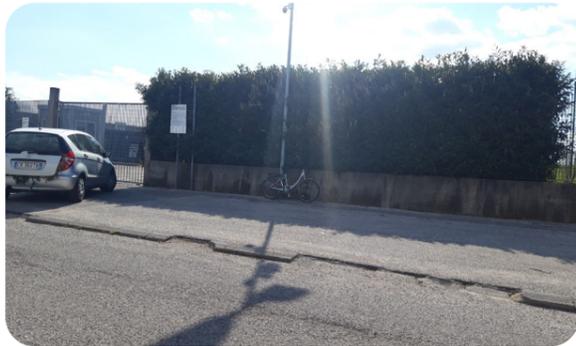
S.05_1_4_4a-4b-4c

L'ecopiazza ha un parcheggio di pertinenza, tuttavia non dotato di posto auto riservato ai disabili.

Si prescrive la creazione di uno spazio di sosta dedicato in prossimità del cancello d'ingresso. Lo stallo andrà segnalato con indicazioni verticali e orizzontali secondo normativa.

Si consiglia di ripavimentare l'area, che a tratti risulta sconnessa, almeno in corrispondenza dell'accesso all'ecopiazza.

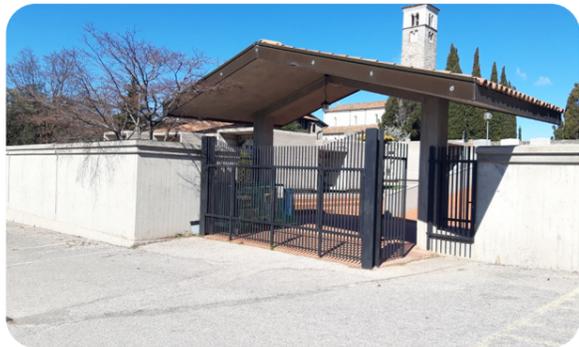
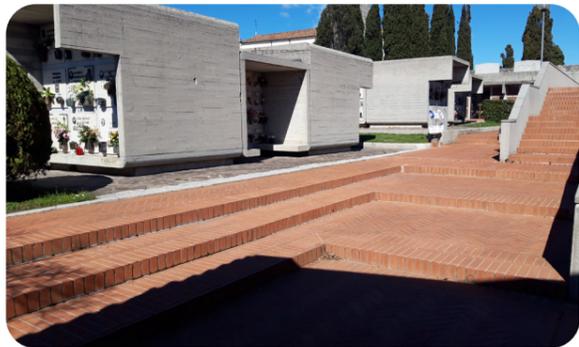
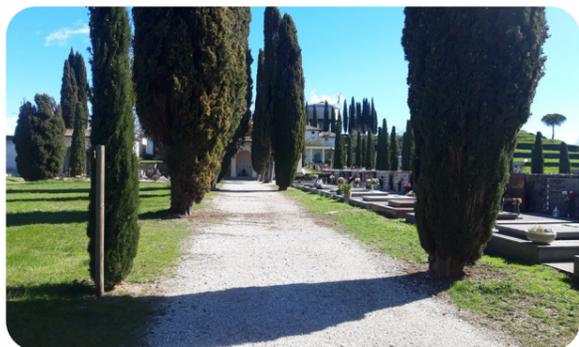
S.06_1_4_4b

Si sottolinea tuttavia che all'interno sono presenti diversi e diffusi ostacoli fisici, rappresentati da gradini con alzata più o meno rilevante e che l'edificio in cui sono collocati i servizi igienici necessita di una riqualificazione completa, sia interna che esterna, per essere reso utilizzabile da parte di ogni categoria d'utenza.

Non è possibile in questa sede definire e quantificare un intervento che renda completamente accessibili e comunicanti tra di loro tutte le aree del cimitero, poichè sarebbe necessaria una riprogettazione completa dei percorsi e degli spazi, sulla base di uno studio approfondito che tenga conto anche della dislocazione delle sepolture e dei servizi. Si consiglia all'Amministrazione di prendere in considerazione una riqualificazione completa della struttura, dei percorsi interni e dei servizi igienici.

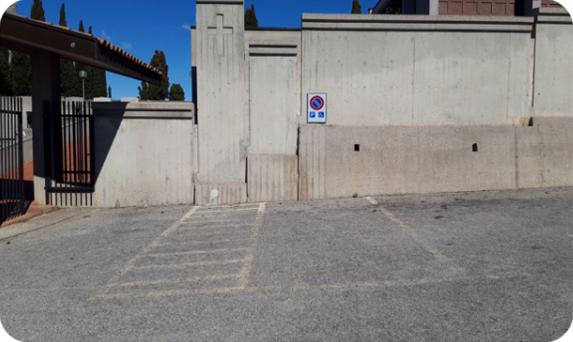
S.06_1_4_4b	descrizione criticità	descrizione intervento/i parziale/i	costo/i parziale/i			
			u. m.	costo unitario	quantità	costo

Il parcheggio riservato ai disabili è segnalato e collocato in posizione idonea.	Si consiglia di ritracciare la segnaletica orizzontale del posto auto riservato, per una migliore visualizzazione dello stesso.	corpo	760,00	1	760,00
						euro 760,00

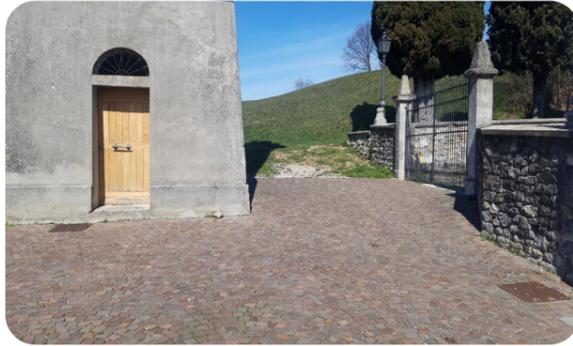
S.07_1_4_4a

L'area del sagrato della chiesa di Santo Stefano risulta l'unica idonea per l'inserimento di un posto auto riservato alle persone disabili, dal momento che lo spazio attualmente destinato a parcheggio si trova ad una quota di molto inferiore al piano di calpestio interno della struttura.

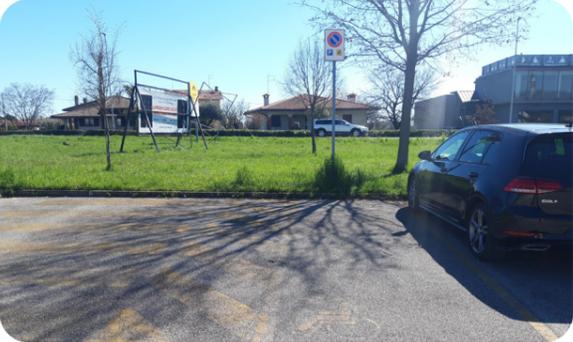
S.08_1_4_4b

Il parcheggio riservato ai disabili è segnalato e collocato in posizione idonea.	Si consiglia di ritracciare la segnaletica orizzontale del posto auto riservato, per una migliore visualizzazione dello stesso.	corpo	760,00	1	760,00	euro 760,00

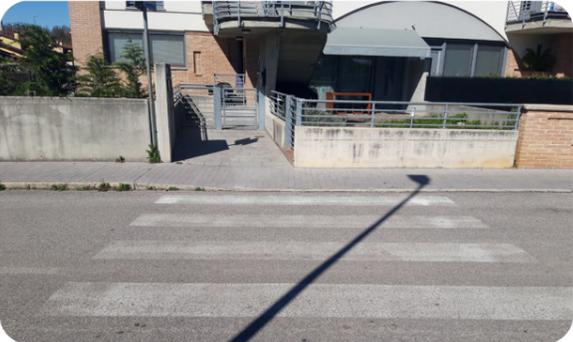
Sull'attraversamento pedonale esistente, in corrispondenza del parcheggio, non è presente segnaletica tattilopiantare.	Si prevede l'inserimento di fasce di segnalazione con elementi in rilievo (loges).	corpo	500,00	1	500,00	euro 500,00

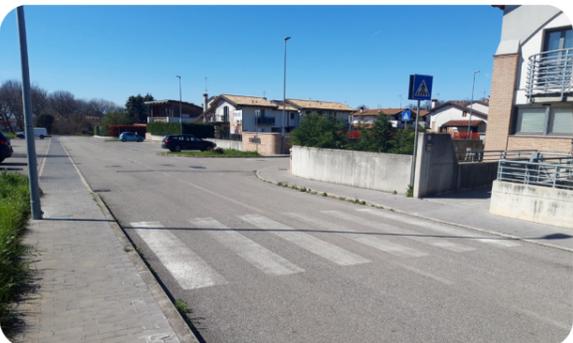
Su uno dei due lati dell'attraversamento pedonale esistente, in corrispondenza del parcheggio, è presente un dislivello tra la sede stradale ed il marciapiede.	Si prescrive la realizzazione di una rampa di raccordo e l'inserimento di adeguata segnaletica tattilopiantare.	corpo	2.000,00	1	2.000,00	euro 2.000,00

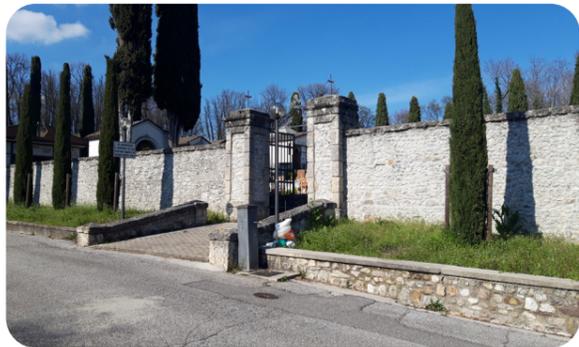
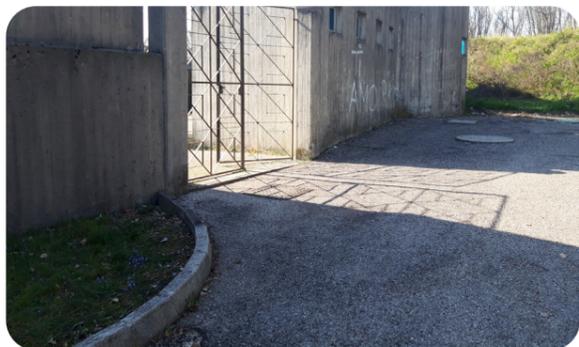
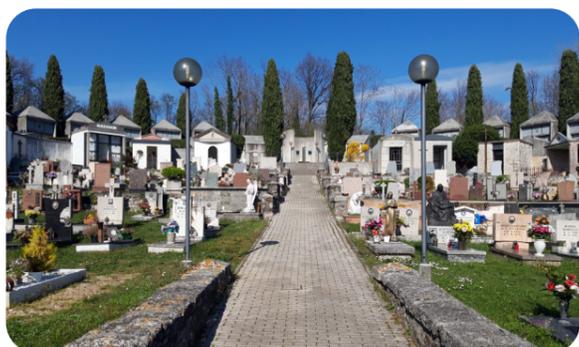
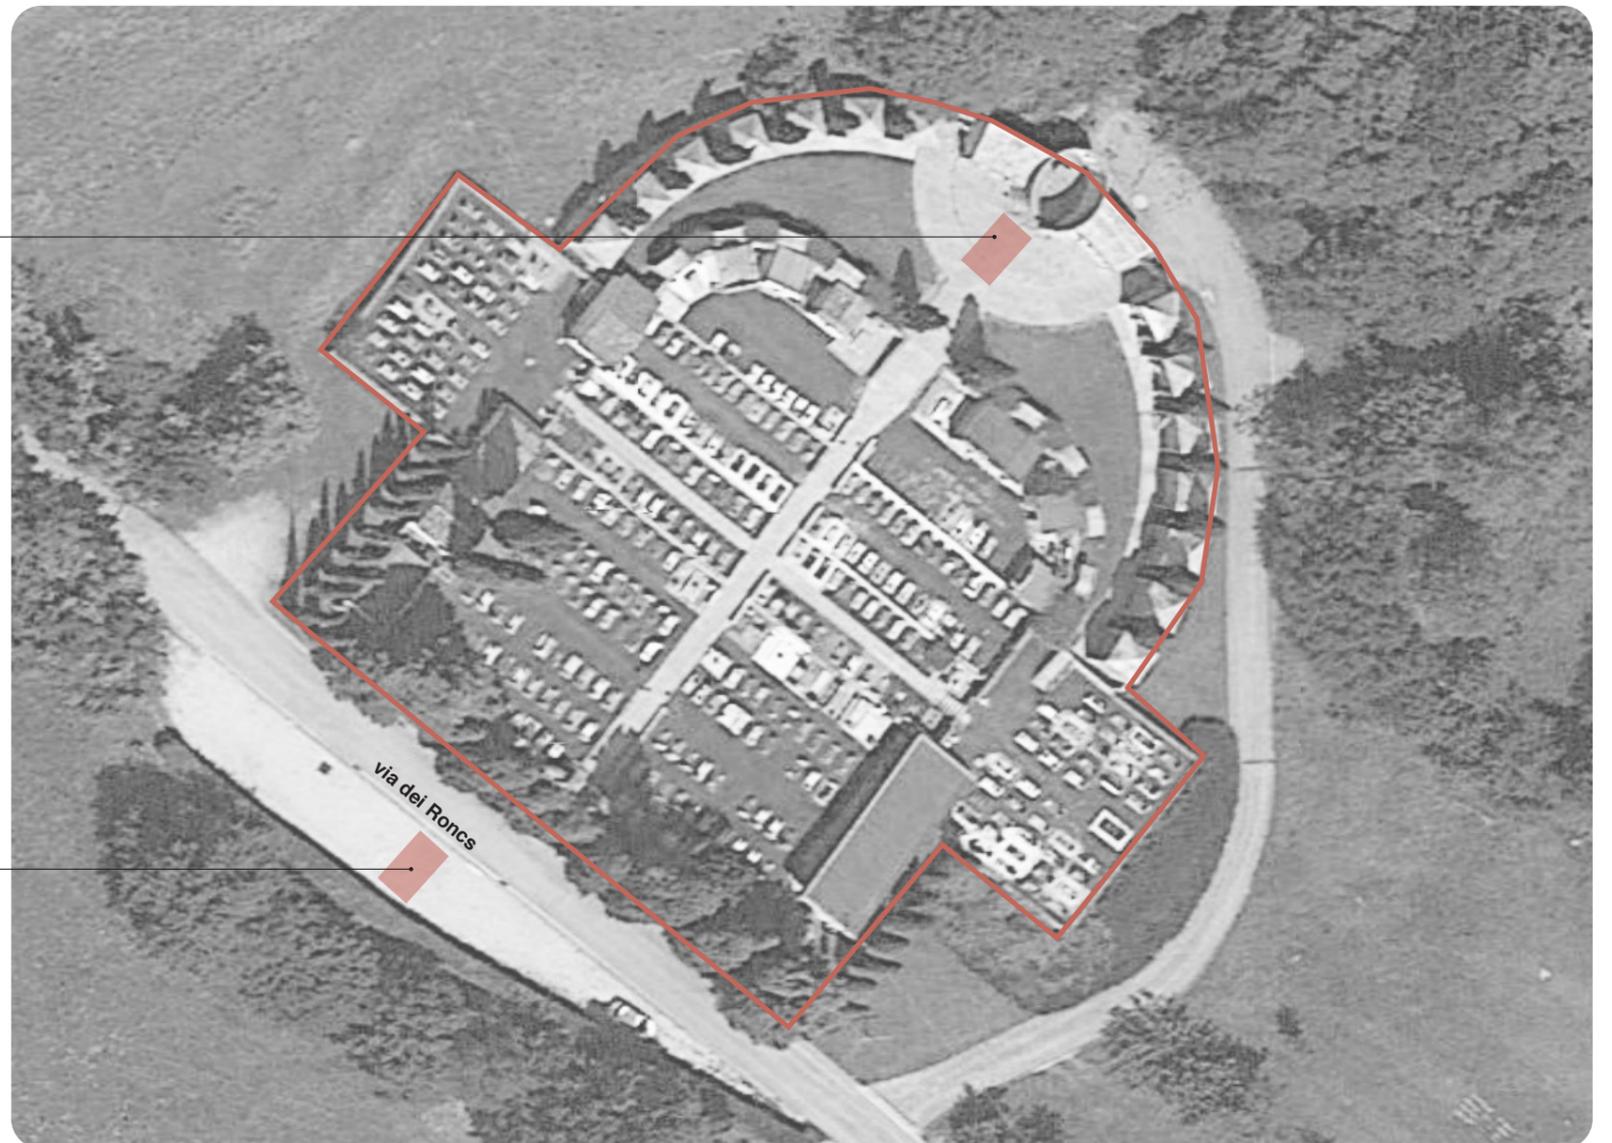
NOTE GENERALI: vista la conformazione naturale del terreno, questo spazio è disposto su diversi livelli. Si segnala che è possibile entrare nella struttura cimiteriale da due cancelli, ai quali ci si può accostare anche con un mezzo di locomozione, pertanto il primo ed il terzo livello risultano accessibili dall'esterno. I due livelli intermedi sono collegati al resto delle aree per mezzo di scale che dovrebbero essere sostituite da rampe con pendenza massima dell'8%. Visti i dislivelli da colmare, che necessitano di opere strutturali, tali interventi non possono essere definiti e quantificati in questa sede.

Sono stati rilevati due dislivelli tra la quota del cancello d'accesso retrostante e la quota delle sepolture.	Si prescrive la realizzazione di due rampe di raccordo in calcestruzzo.	corpo	320,00	2	640,00	
						euro 640,00	
						<u>costo totale interventi:</u>	<u>euro 1.600,00</u>
						<u>costo totale interventi arrotondato per imprevisti:</u>	<u>euro 1.800,00</u>

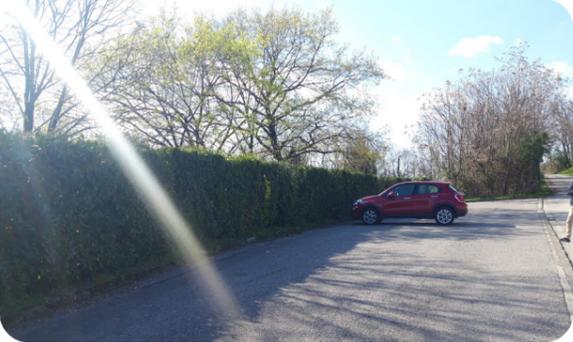
S.09_1_4_4a-4b	descrizione criticità	descrizione intervento/i parziale/i	costo/i parziale/i				
			u. m.	costo unitario	quantità	costo

Il cimitero ha un parcheggio di pertinenza, tuttavia non dotato di posto auto riservato ai disabili.	Si prescrive la creazione di uno spazio di sosta dedicato in prossimità del cancello d'ingresso. Lo stallo andrà segnalato con indicazioni verticali e orizzontali secondo normativa.	corpo	960,00	1	960,00	
						euro 960,00

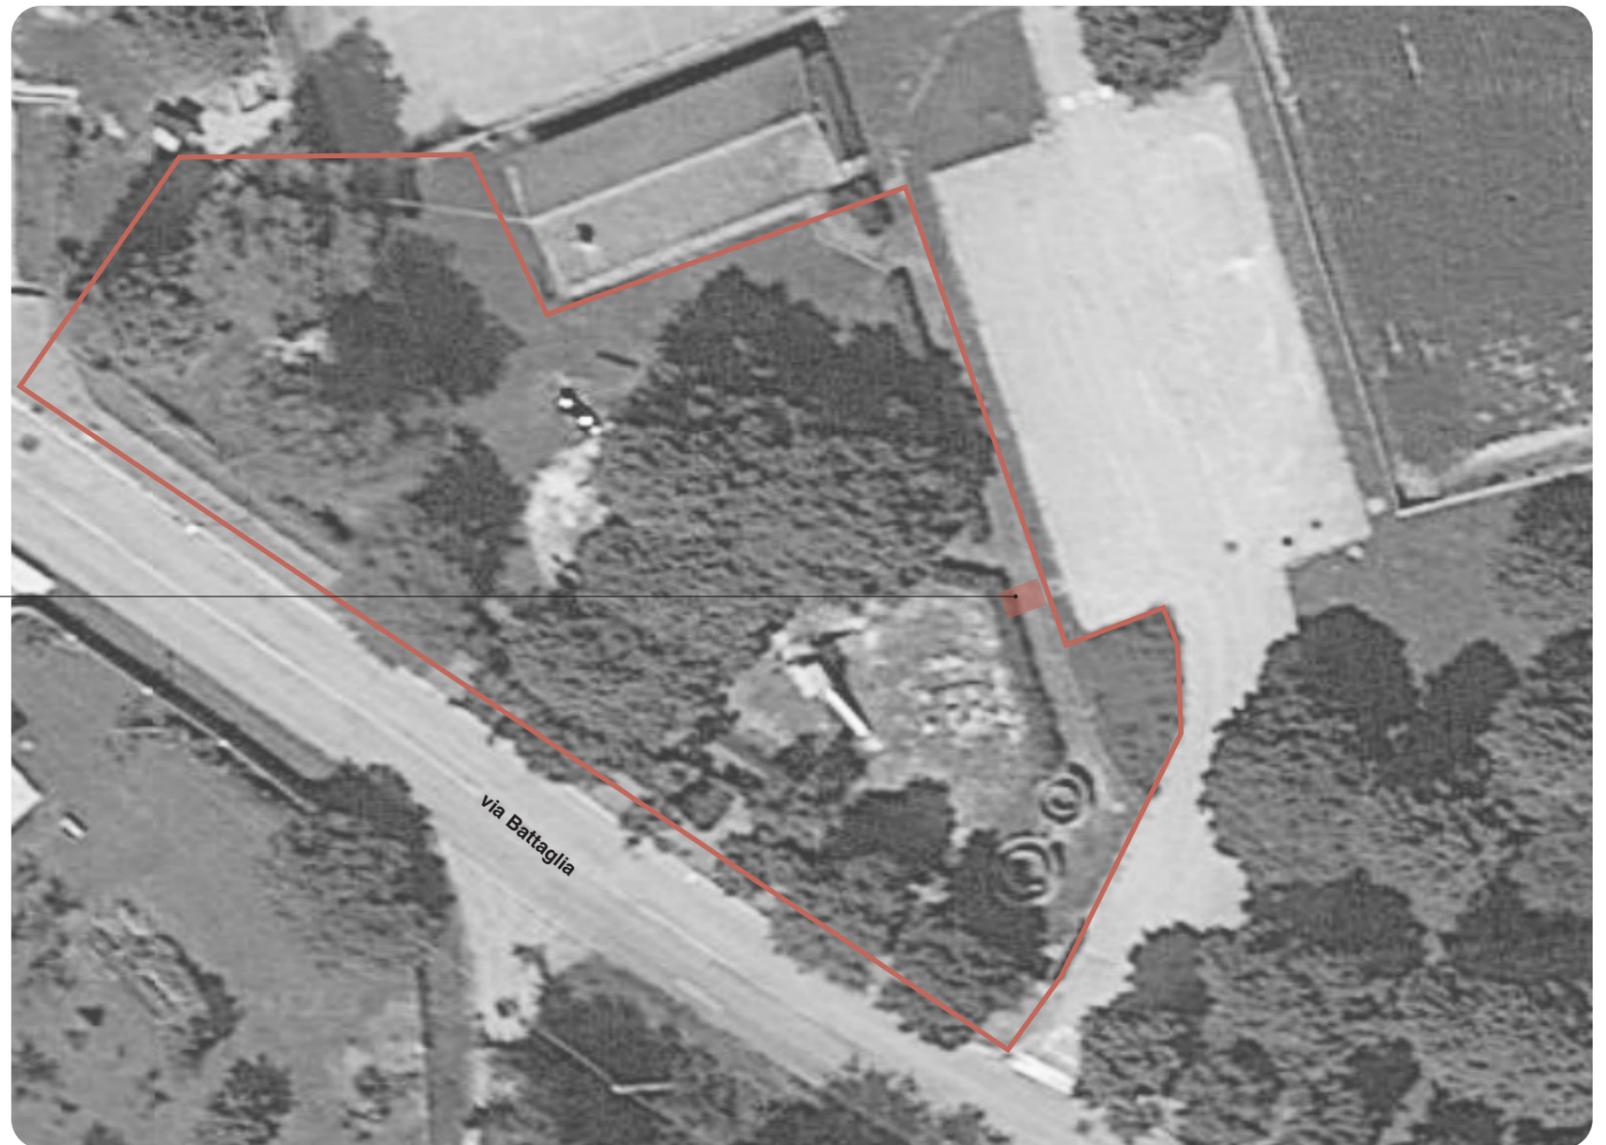
S.10_1_3_3a

È presente un dislivello tra la sede stradale e la quota del parco giochi.

Si suggerisce la realizzazione di una rampa di raccordo in calcestruzzo.

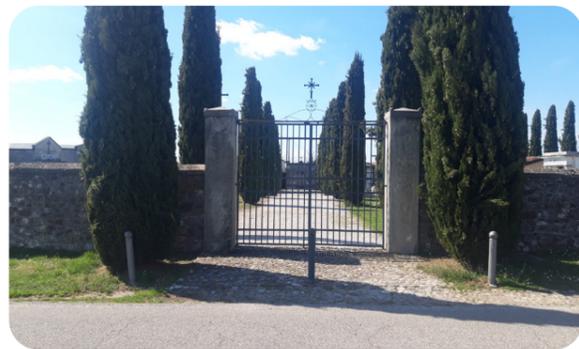
S.11_1_4_4a-4b-4c

Il cimitero ha un parcheggio di pertinenza, tuttavia non dotato di posto auto riservato ai disabili.

Si prescrive la creazione di uno spazio di sosta dedicato in prossimità del cancello d'ingresso sul retro, dal momento che risulta pericoloso percorrere il tratto pavimentato esistente adiacente alla carreggiata stradale.

Lo stallo andrà segnalato con indicazioni verticali e orizzontali secondo normativa.

Si consiglia di ripavimentare l'area, che a tratti risulta sconnessa, almeno in corrispondenza del posto auto riservato.

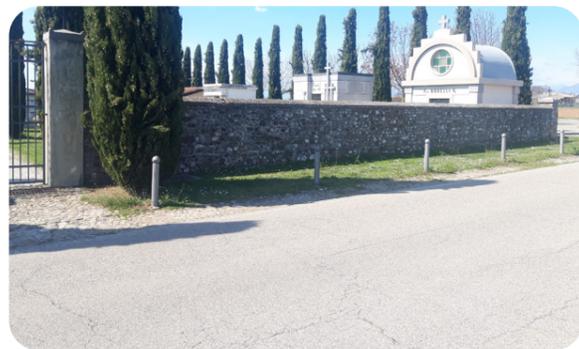
S.11_2_2_2b

Si accede alla struttura dal cancello posto sul retro utilizzando una strada sterrata.

Si suggerisce di pavimentare il tratto di strada tra il parcheggio ed il cancello d'accesso sul retro, in modo da rendere più agevole l'accesso.

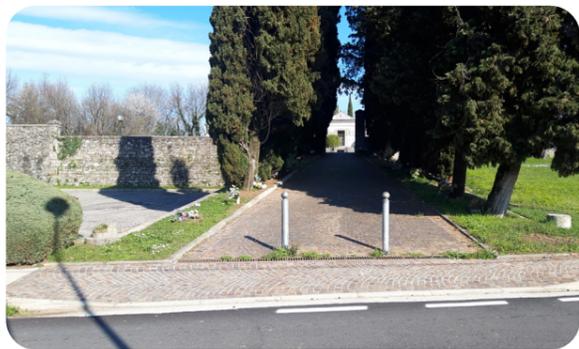
S.14_1_4_4a-4b-4c

Il cimitero ha un parcheggio di pertinenza, tuttavia non dotato di posto auto riservato ai disabili.

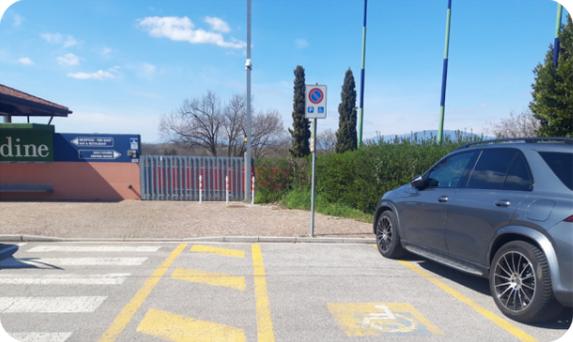
S.15_1_4_4b	descrizione criticità	descrizione intervento/i parziale/i	costo/i parziale/i			
			u. m.	costo unitario	quantità	costo

Il parcheggio riservato ai disabili è segnalato e collocato in posizione idonea.	Si consiglia di ritracciare la segnaletica orizzontale del posto auto riservato, per una migliore visualizzazione dello stesso.	corpo	760,00	1	760,00
						euro 760,00
S.15_2_4_4a-4b

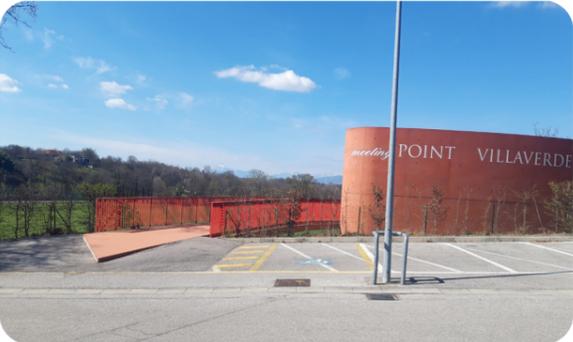
Il parcheggio riservato ai disabili è collocato in posizione idonea ma non sufficientemente segnalato.	Si consiglia di ritracciare la segnaletica orizzontale del posto auto riservato, per una migliore visualizzazione dello stesso e di inserire idonea segnaletica verticale.	corpo	960,00	1	960,00
						euro 960,00
costo totale interventi:						euro 1.720,00
costo totale interventi arrotondato per imprevisti:						euro 1.900,00
